## TEST REPORT

**UN/ECE - Regolamento 14, supplemento 6 alla serie 07 di modifiche**

1 - Panca posteriore frontemarcia - sedile destro struttura 9SC0106010V con kit 5KV0111700X00					
Cinture	Carico richiesto per ogni ramo di cintura (daN)		Carico richiesto per sedile (daN)	Carico applicato totale (daN)	Mantenimento in carico (s)
a tre punti con riavvolgitore	ancoraggio superiore	1350 ± 20	1350 ± 20	>1350	> 0,2
	ancoraggio inferiore	1350 ± 20	1350 ± 20 + 9 x 20	>1530	> 0,2

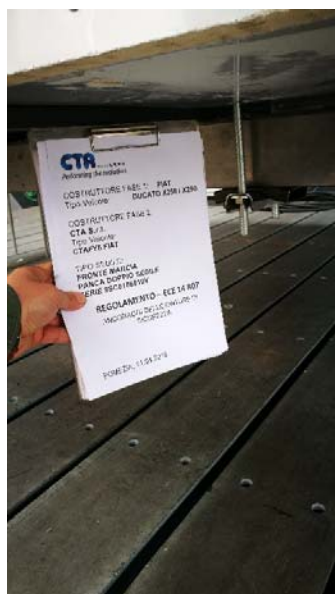
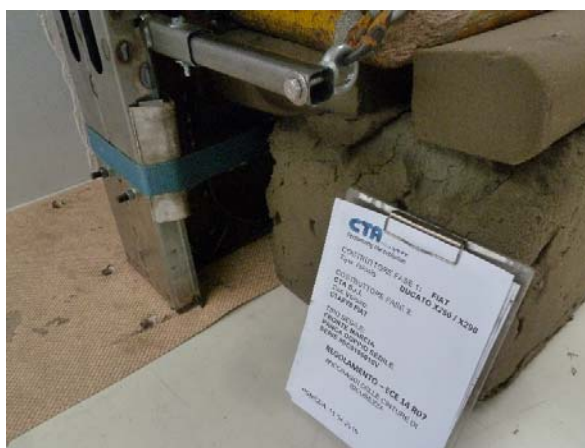
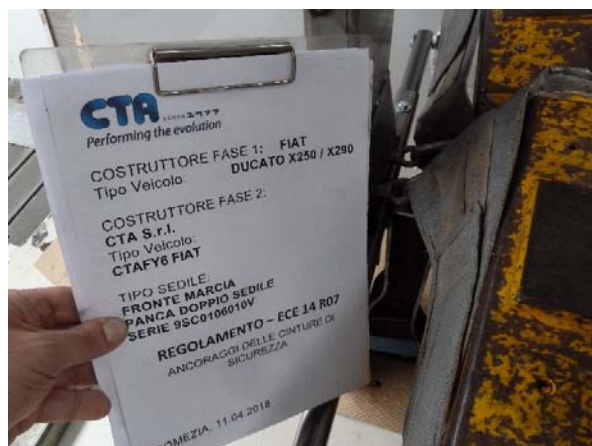
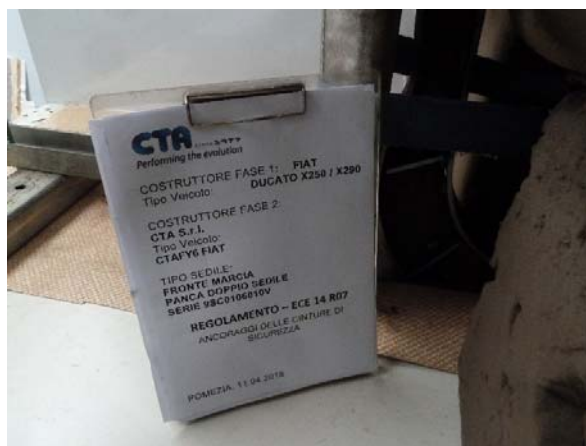
Panca doppia frontemarcia prima della prova (struttura 9SC0106010V)

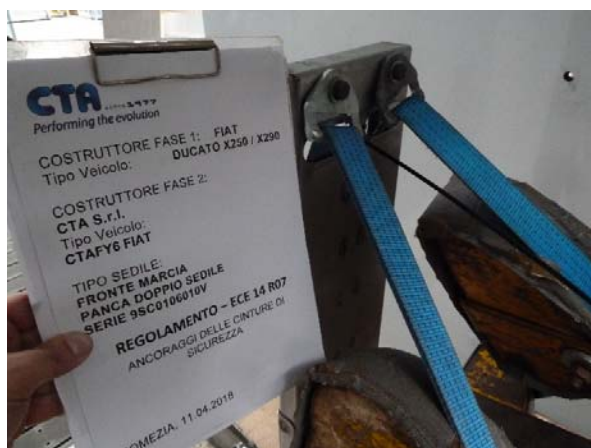
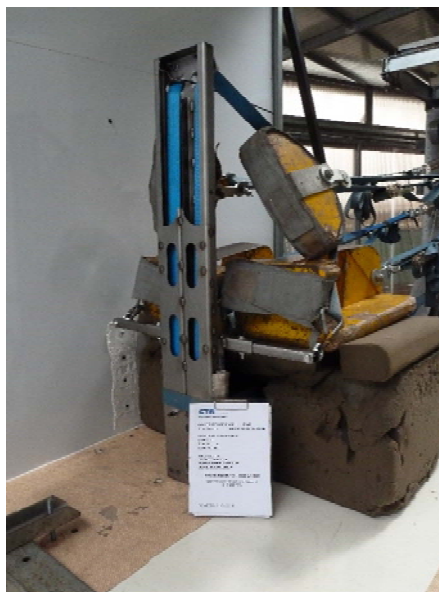
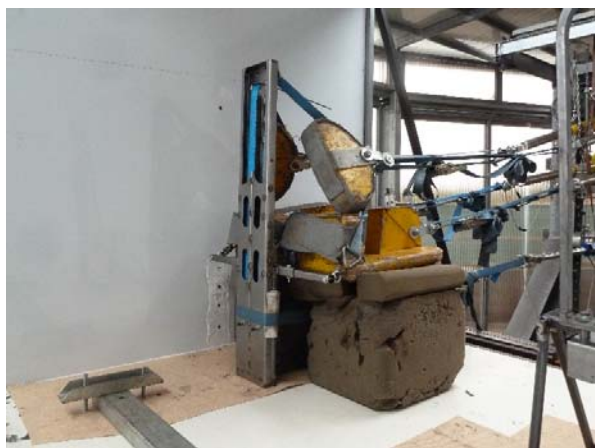
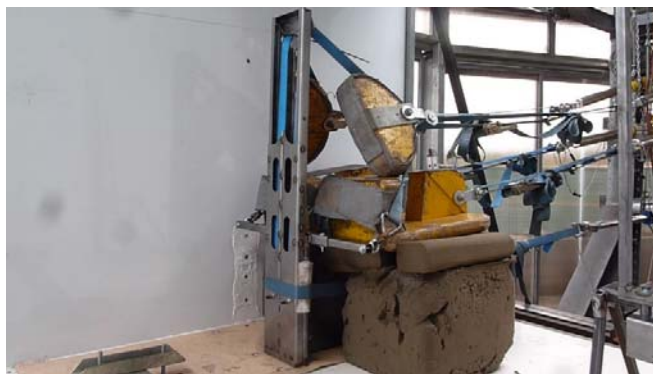
**Panca doppia frontemarcia prima della prova (struttura 9SC0106010V)**

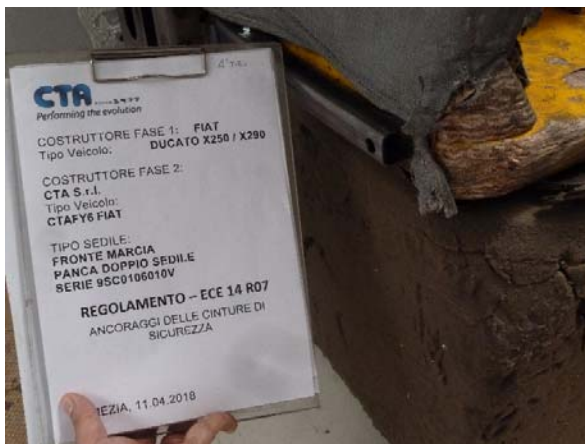
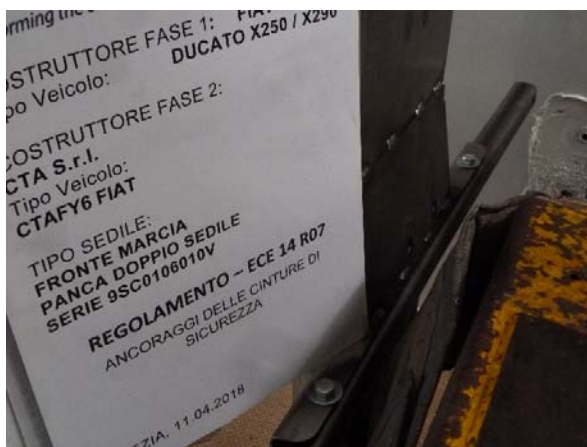
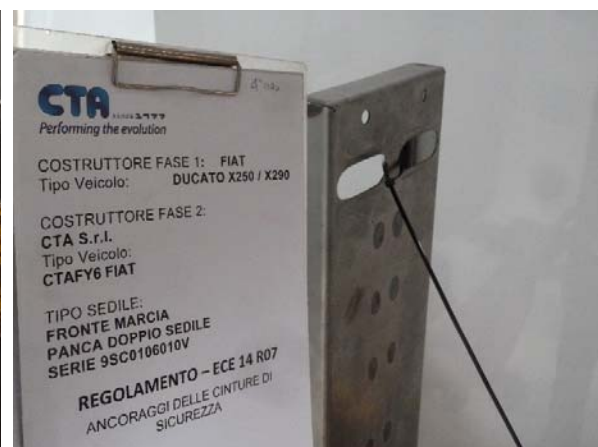
Panca doppia frontemarcia dopo la prova (struttura 9SC0106010V)

Sono state riscontrate contenute deformazioni senza alcuna rottura. Non si sono verificate altresì deformazioni importanti né tantomeno cedimenti della struttura del veicolo e degli altri ancoraggi.
